シリコンオフ脱脂実験

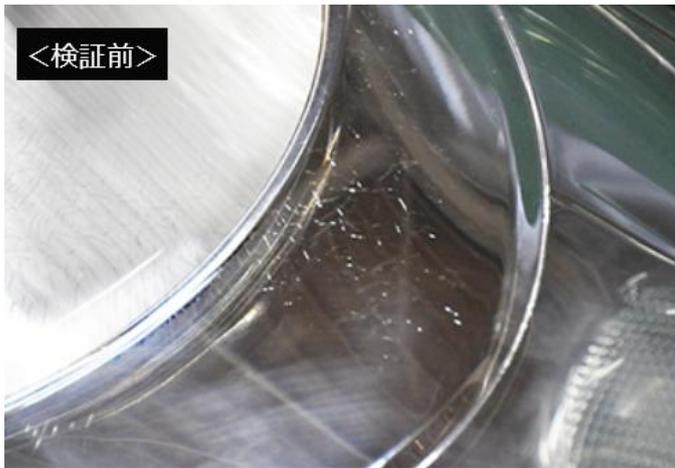
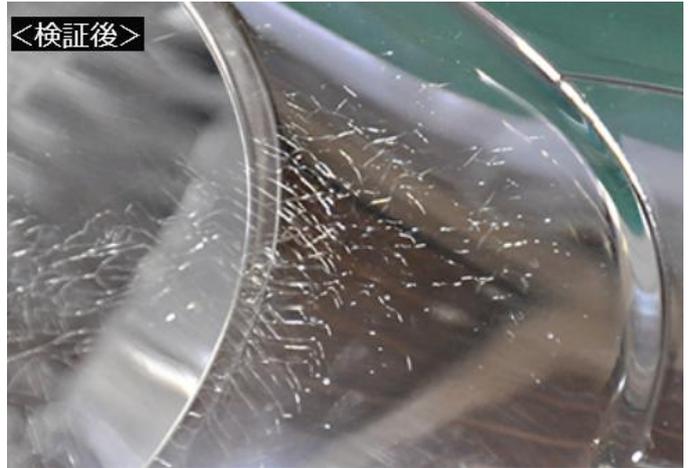
検証前の画像ではハードコートの劣化によりポリカーボネート素材自体にクラックが入っています。シリコンオフで表面を拭き上げ10分放置すると無数のクラックが広がっていきました。

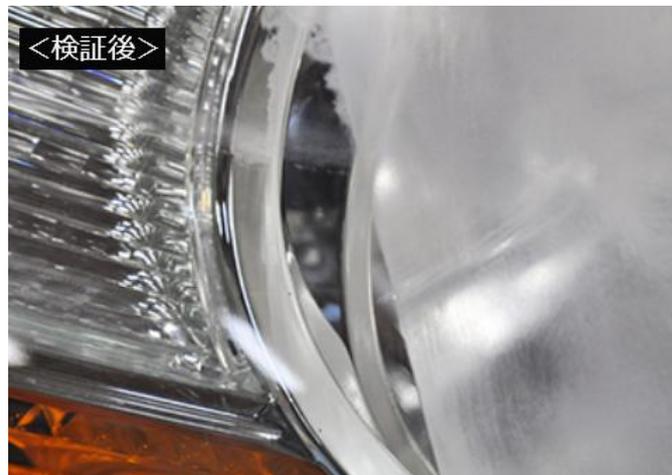
ラッカーシンナー脱脂実験

浸透性の高いシンナーを使用して吹き上げると表面が溶解して白濁しました。

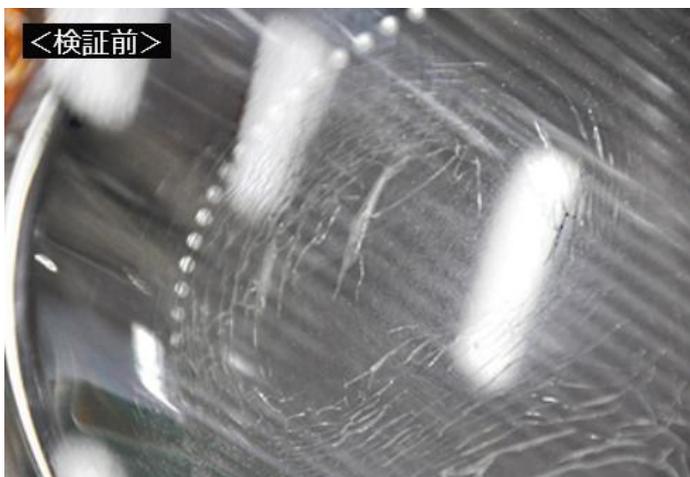
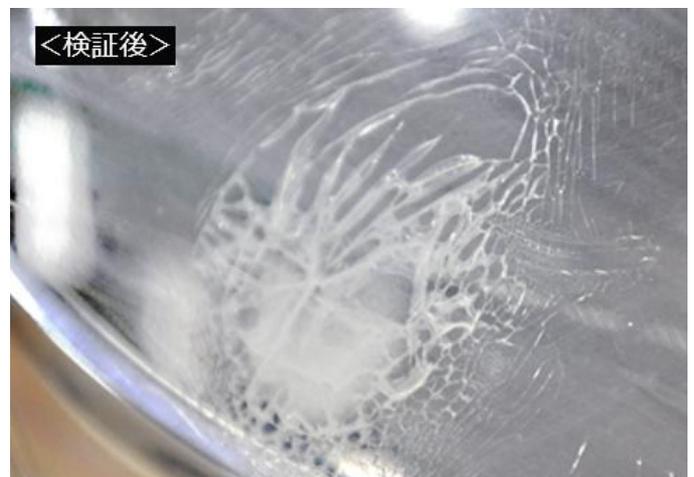
アルカリ系洗剤

クラックが入ったポリカーボネート樹脂にアルカリ系洗剤を塗布して放置。クラックが大幅に増大し白濁が起こりました。
